# Fehleranalyse: knifflig, wichtig, qualitätsentscheidend

## Was beim Bestücken von Leiterplatten schiefgehen kann

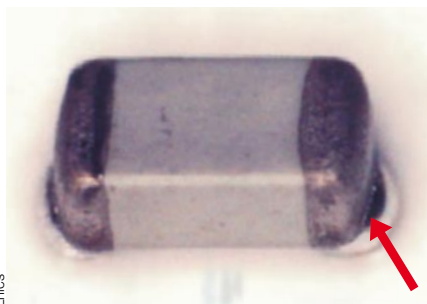
**Bild 1** Löttest an 6 Jahre altem Bauelement.

Ein einfach zu detektierender Qualitätsfall: Tadellos bestückte Keramik Kondensatoren (MLCC) fanden sich nach dem Lötprozess in grosser Anzahl statistisch verteilt auf den Leiterplatten – leider nur nicht auf den vorgesehenen Lötspots. Untersuchungen am Mikroskop zeigten schlechte bis fehlende Benetzung der Bauelemente-Metallisierungen, die auch durch Löttests bestätigt wurden (Bild 1). Die Überprüfung der Bestellsituation bezüglich falschen Materials ergab keine Hinweise, und da die Bauelemente zwei Monate nach Anlieferung vom Lager genommen wurden, standen die Verantwortlichen vor einem Rätsel. Erst die Überprüfung des Verpackungsmaterials führte auf die Spur: Die Bauelemente waren bei Anlieferung 6 Jahre alt, also bereits pensioniert. Der Kondensator war zudem abgekündigt, der Allzeitbestand aufgebraucht und der für den Kunden dringende Bedarf musste auf dem freien Markt beschafft werden.

diesem Qualitätsfall. Bedingt durch die gute Wirtschaftslage, kombiniert mit der gesetzlich notwendigen Umstellung auf bleifreies Lötten (vgl. RoHS, WEEE), nehmen die Abkündigungen von Bauelementen in verbleiteter Technik stark zu, sodass das Potenzial für solche Fehler in naher Zukunft drastisch zunehmen wird. Aus diesem Grund lautet die dringende Empfehlung, der Wareneingangsprüfung vermehrt Aufmerksamkeit zu schenken. Nicht vergessen sollte man dabei auch das Inhouse-Lagermaterial. Interne Untersuchungen von Enics Schweiz an ausgeschlachtetem Lagermaterial zeigten, dass Chip-Bauformen bereits nach 3 bis 4 Jahren Lagerung auch bei kontrollierten Bedingungen Probleme beim Benetzen zeigen können. Soll also Lagermaterial aus Allzeitbeständen wieder verbaut werden, gilt es, vor dem Serienprozess Löttests an diesen Bauelementen durchzuführen.

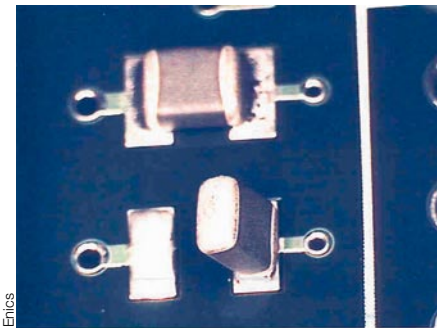
**Bild 2** Tombstoning bei Varistoren.

Bereits beim Layouten, insbesondere wenn bestehende Schaltungsteile kopiert werden, können Fehler initialisiert werden. Unsymmetrische Kupferanbindungen wie in Bild 4 führen beim Lötprozess zu einem unsymmetrischen Wärmefluss an die Bauelementanschlüsse und erzeugen thermisch induzierte mechanische Spannungen. Diese können zu Bauelementrissen, dem Cracking, führen. Doch damit nicht genug: Der thermische Mismatch ist eine potenzielle Ursache für das gefürchtete Tombstoning während des Lötprozesses (Bild 2).

Ein weiterer obskurer Fall aus der EMS-Praxis: Nach der erfolgreichen Überprüfung eines Testboards nach dem Reflowlöten wurden 49 Boards für den Bestückungsprozess freigegeben. Grosse Ratlosigkeit dann bei der Schlusskontrolle, als man bei den Varistoren über 100 Tombstoning-Effekte ohne jegliche Systematik entdeckte (Bild 2). Die Fehlerursache wurde in einer falschen Lieferung gefunden. Nach rund 15 Boards mussten beim ersten Bestücker in Linienrichtung neue Varistoren aufgerüstet werden. Diese stammten jedoch aus einer Lieferung mit AgPd-Plattierung anstatt wie normal mit SnNiAg. Glücklicherweise hatten die Bauelemente eine leicht unterschiedliche Braunfärbung, sodass diese Systematik überhaupt entdeckt wurde. Trotz eindeutiger Bestellsituation wurde falsches Material angeliefert, was der Wareneingang nicht bemerkte. Erst dieses Zusammentreffen von zwei unglücklichen Zuständen führte schliesslich zum beobachteten Fehlerbild.

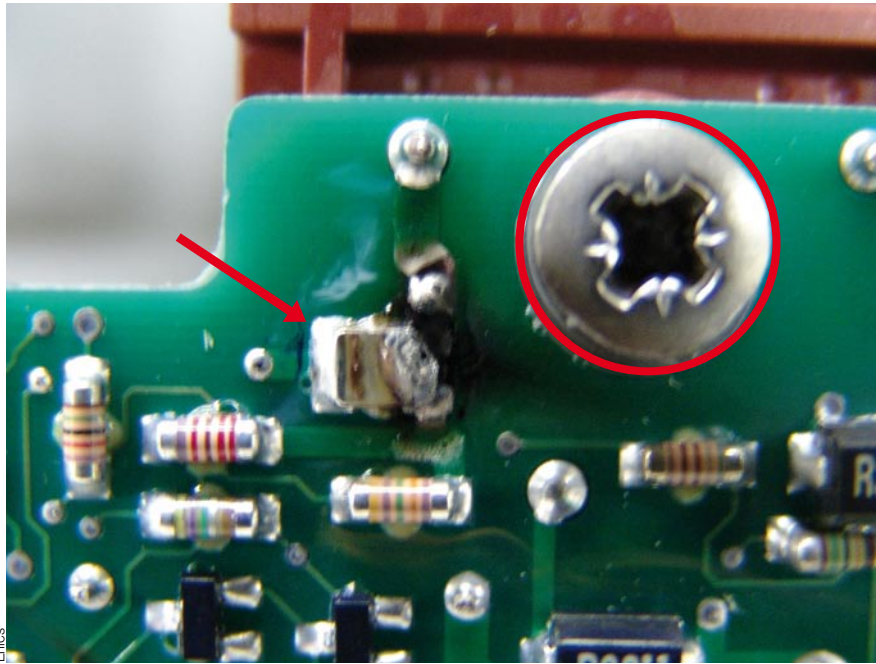
Bild 3 Verschraubung in unmittelbarer Nähe eines MLCC.

Diesbezüglich als besonders kritisch gelten Verschraubungen in unmittelbarer Nähe. In Bild 3 führte zu starkes Anziehen der Schraube zu einer lokalen Verwölbung der Leiterplatte und dadurch zum Bruch des MLCC. Durch den Riss im Bauelement entstand ein Kurzschluss zwischen zwei Metalllagen, der beim Hochspannungstest zur Zerstörung des Bauelements führte.

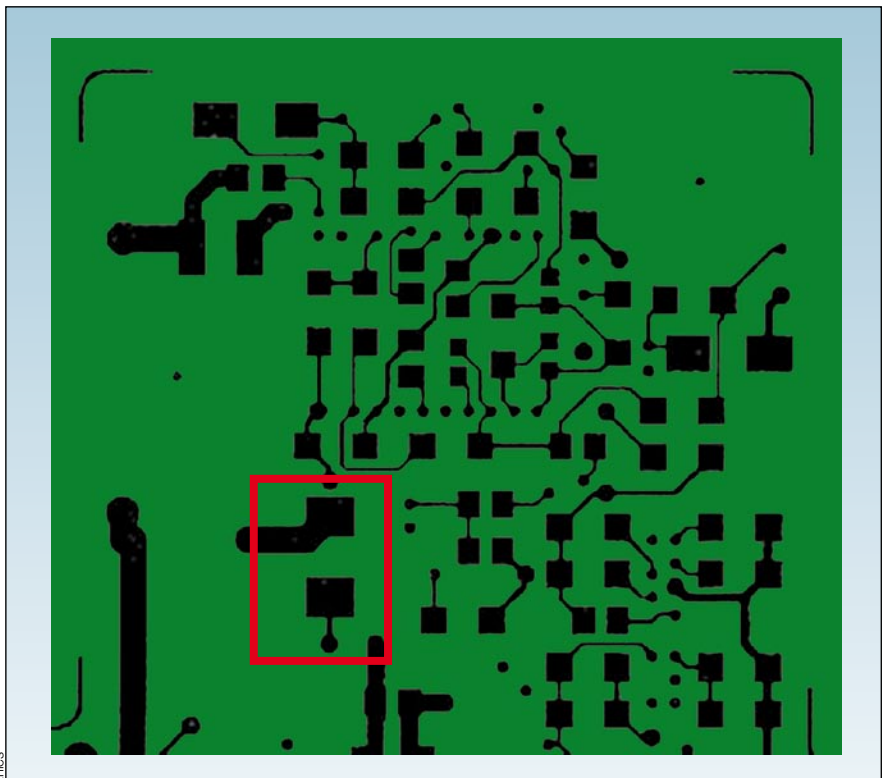
Bild 4 Ungleiche Pad-Anbindungen bei einem MLCC 0805.

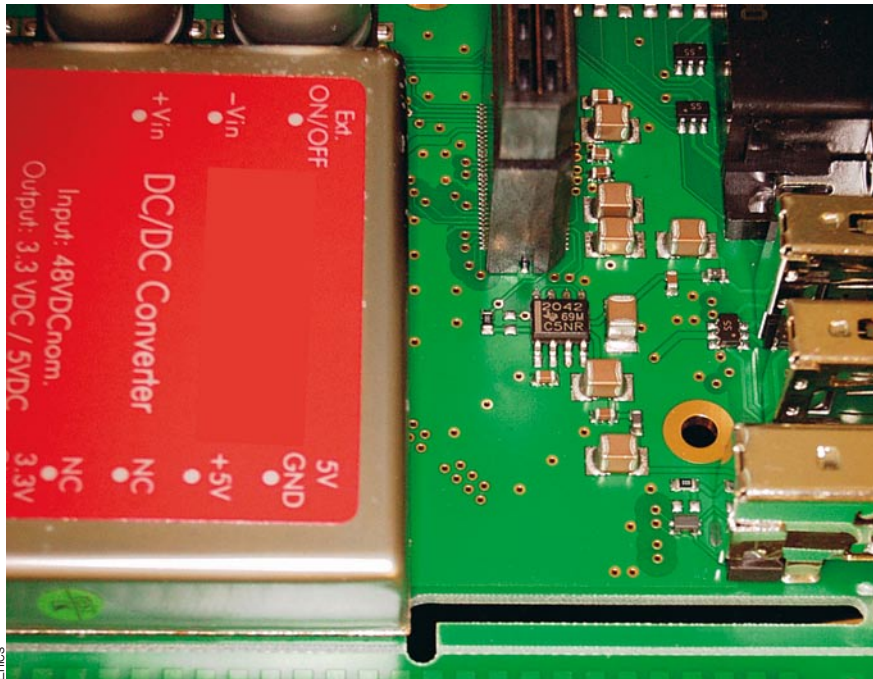
In Bild 5 sieht man die klassische Situation eines Boards für Industrieelektronik. Grosse, massereiche Bauelemente sind zusammen mit kleinen Bauelementen, dem sogenannten Vogelfutter, in unmittelbarer Nähe platziert. Dieser Trend ist eine Konsequenz der fortschreitenden Miniaturisierung bei den Bauelementen, die es erlaubt, Stromversorgung und Steuereinheit auf der

Bild 5 Bauelementemix auf Industrieboard.

sen Bauelemente viel Wärme brauchen, um ihre Anschlüsse auf Löttemperatur (217 °C für bleifreies Zinn-Silber-Kupfer-Lot) zu bringen, sind die kleinen Bauelemente im Windschatten annähernd abgeschottet vom Wärmestrom. Dies kann zu kalten Lötstellen und im Extremfall zu Nichtlötungen der Bauelemente wie Tombstoning führen. Aus diesem Grund muss man vor allem beim bleifreien Löten dem Wärmemanagement Augenmerk zukommen lassen.

Oft sind die vom Hersteller spezifizierten maximalen Stressbedingungen beim Löten (maximale Löttemperatur, Verweilzeit über dem Schmelzpunkt etc.) unvereinbar mit der Bauelementezusammensetzung auf einer Leiterplatte. Da im gleichen Lötprozess alle Bauelemente, d.h. massereiche wie kleines Vogelfutter (Bild 5) gleichzeitig verlötet werden sollen, müssen die Prozessparameter verändert werden. Wird nun

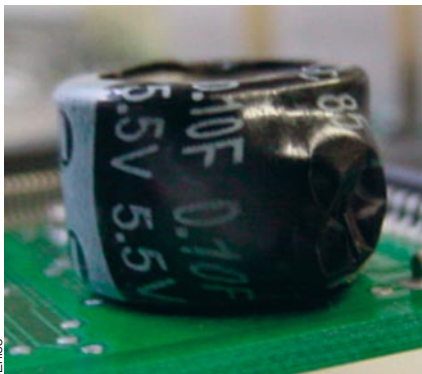
Bild 6 «Gar gekochter» Elektrolytkondensator.

beispielsweise die Vorheizung zu stark erhöht, werden die Bauelemente buchstäblich gekocht. In Bild 6 sieht man Elektrolytkondensatoren (Elkos) in Durchstecktechnik, die zu stark erwärmt wurden. Auf die elektrische Funktionalität dieser Bauelemente respektive die Langzeitzuverlässigkeit dieser Elkos im Feldeinsatz muss bei dieser Malträtierung nicht mehr explizit eingegangen werden. Doch wie sieht es aus, wenn der Gebrauch eines bestimmten Lötmaterials aus Gründen der Langzeitzuverlässigkeit vorbestimmt ist, das Bauelement aber gemäss Herstellerangaben diesen Lötbedingungen nicht gewachsen ist? Dieser Fall beschäftigt aktuell Hundertschaften von Fachleuten in Bezug auf das Löten von Elektrolytkondensatoren in SMT-Technik mit bleifreiem SAC-Löten.

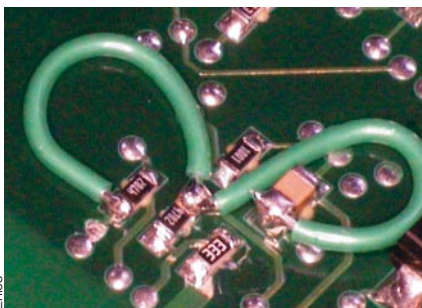
Bild 7 «Dekorative» Modifikationen.

Da eine technische Errungenschaft stetig verbesserungswürdig ist, werden im Feld oft Modifikationen mit beschränkter Ausrüstung durchgeführt. Diese Verbesserungen sind eine weitere mögliche Fehlerquelle. So hat ein Praxisfall gezeigt, dass für die Verbindungen von Widerständen und MLCC ein zu dicker Draht verwendet wurde (Bild 7). Der hellbraune MLCC wurde bei der Handlötung infolge thermischer unsymmetrischer Erwärmung zerstört. In einem weiteren Fall wurde das Fehlen einer Suppressordiode festgestellt. Da auf der Leiterplatte für dieses Bauelement kein Platz vorgesehen war, wurde eine längengleiche Chipdiode auf den MLCC aufgelötet. Die Idee an sich war erfolgversprechend, beim Auflöten der Diode auf den MLCC wurde dieser thermisch jedoch überstresst. Der sichtbare Crack (roter Pfeil in Bild 8) zeigt die Zerstörung des Bauelements.

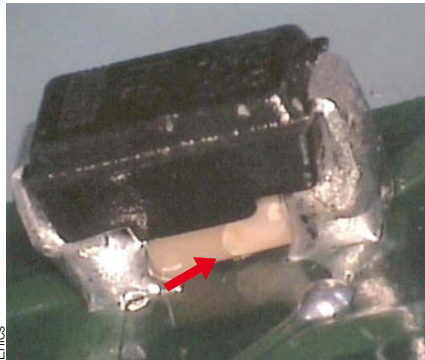
**Bild 8 Suppressordiode auf MLCC.**

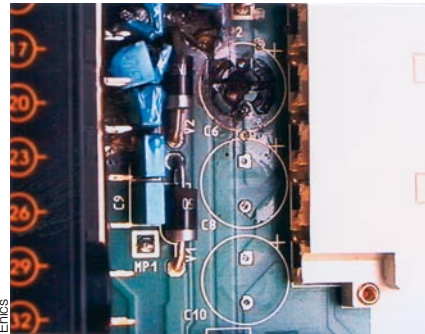
**Bild 9 Zerstörte Folienkondensatoren infolge ausgelaufenen Elektrolyts eines Elkos.**

nungsbild (Bild 9) von zwei ausgefallenen Geräten mit 4 Jahren Feldeinsatz zeigte ganz klar durch elektrische Überlast zerstörte Folienkondensatoren. Ergo: Ausfallursache = elektrische Überlast. Das Aussehen der Boardunterseite stellt die Erstdiagnose infrage, denn die Anschlüsse eines Elektrolytkondensators zeigen Brandspuren. Detaillierte Analysen ergaben, dass ausgelaufener Elektrolyt eines benachbarten Elkos zu einem Kurzschluss zwischen den Anschlussbeinchen geführt hatte und dass die Folienkondensatoren als schwächstes Glied der Schaltungskette dieser Überlast nicht gewachsen waren.

Ausgelaufener Elektrolyt, so zeigt die Praxis, besitzt umfangreiches Zerstörungspotenzial – von Leiterbahnunterbrüchen bis zu Kurzschlüssen zwischen Leiterbahnen und Bauelementanschlüssen. Bedauerlicherweise lässt sich dieses Übel im Anfangsstadium nur schwer beobachten, da der Elektrolyt an den Pins austritt und diese Stelle beim verlöteten Elko nicht mehr sichtbar ist.
